Relatorio situacional nº 001 /2023

LAUDO TÉCNICO REFERENTE AO SINISTRO OCORRIDO NA FACHADA DO HOSPITAL MUNICIPAL DE JACAREACANGA/PA

**RELATÓRIO FOTOGRÁFICO REFERENTE AO SINISTRO OCORRIDO NA
FACHADA DO HOSPITAL MUNICIPAL DE JACAREACANGA/PA.**

Laudo Técnico Referente ao Desabamento do Solo na Fachada do Hospital Municipal de Jacareacanga-Pará

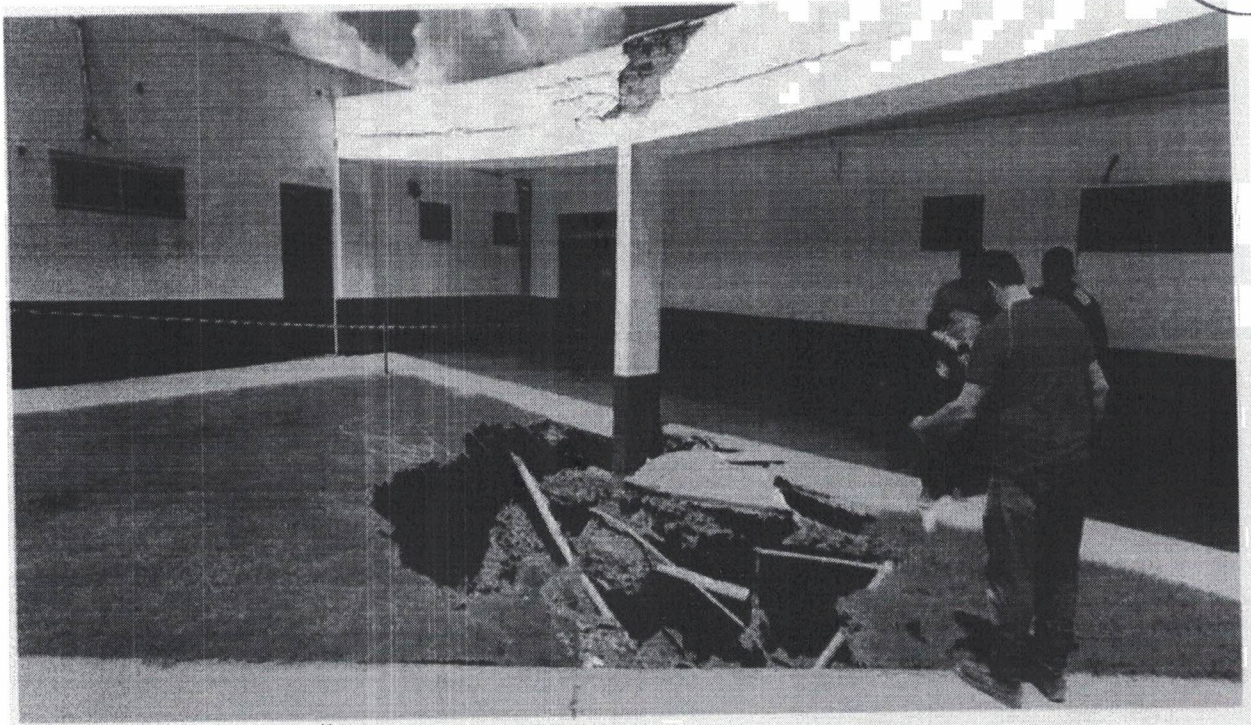
No dia 01 de setembro de 2023, por volta das 10 horas, a equipe de Defesa Civil foi acionada pelo diretor do Hospital Municipal de Jacareacanga, senhor Arley Campos, pois houve afundamento do pilar que sustenta boa parte estrutura coberta frontal do hospital (figura 01).

Figura 01: Afundamento do pilar.

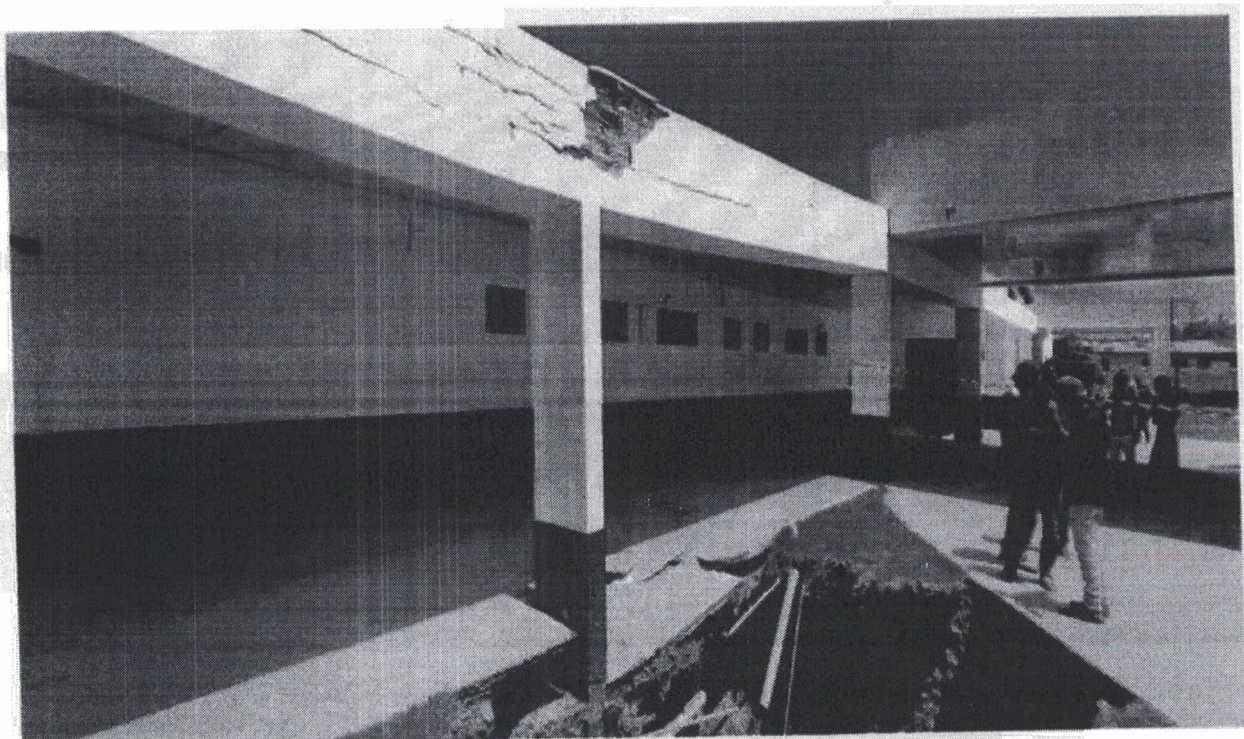
Figura 02: comprometimento da estrutura.

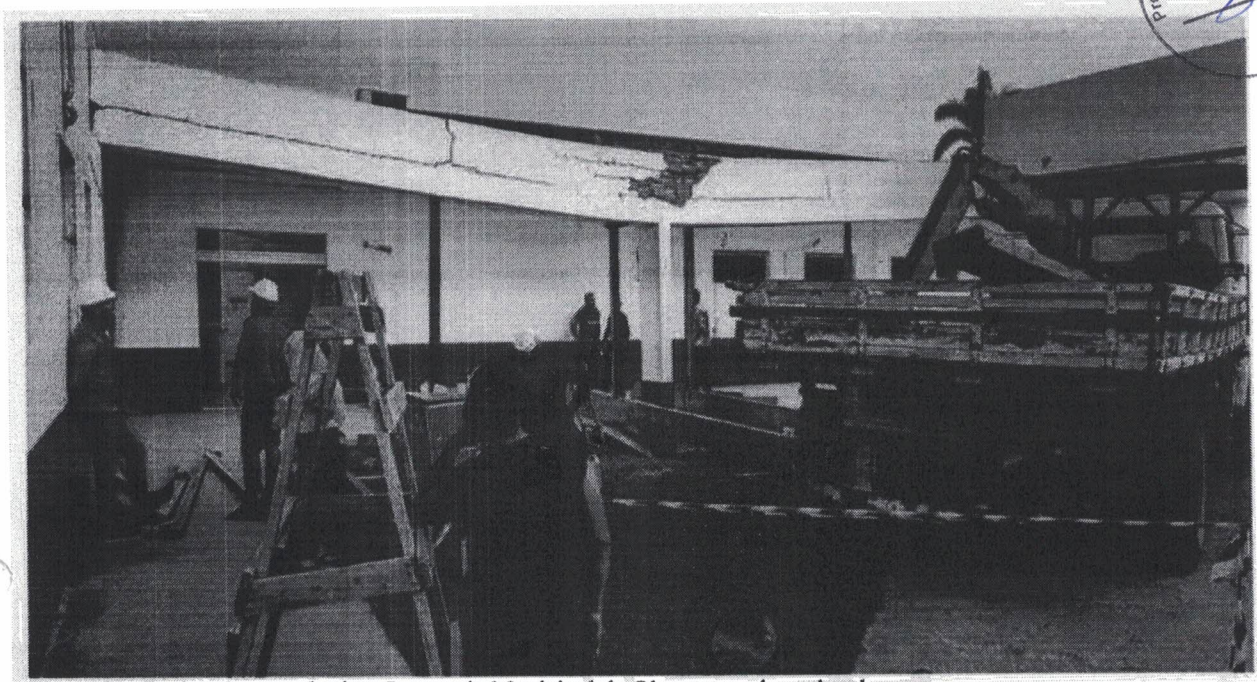
Por volta das 18h30min, a equipe da Defesa Civil Municipal retornou ao local do sinistro, encontrando o engenheiro da prefeitura juntamente com a equipe da Seretaria Municipal de Obras fazendo o trabalho de mitigação e avaliando o impacto do sinistro na estrutura.

Figura 03: Equipe de engenharia e Secretaria Municipal de Obras atuando no local.

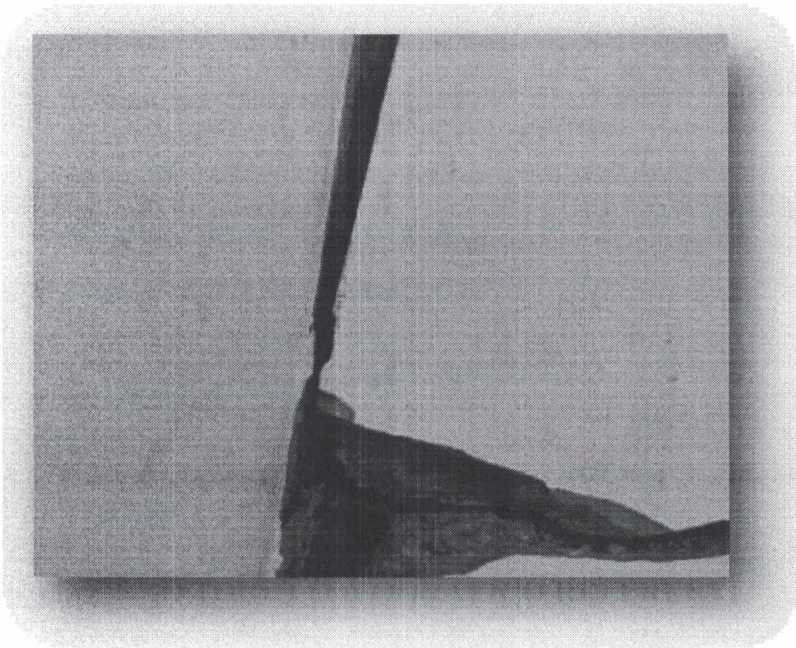
Quando a estrutura cedeu pudemos analisar a olho nu, que a estrutura superior da fachada inteiramente de concreto armado não estava engastada corretamente o que somou para que a carga da estrutura fosse totalmente direcionada para o único ponto de sustentação no vão de cerca de 7 m, onde sofreu os primeiros impactos logo após a abertura da cratera no solo.

Ponto De Engaste Da Viga Da
Fachada Com O Restante Do
Prédio.

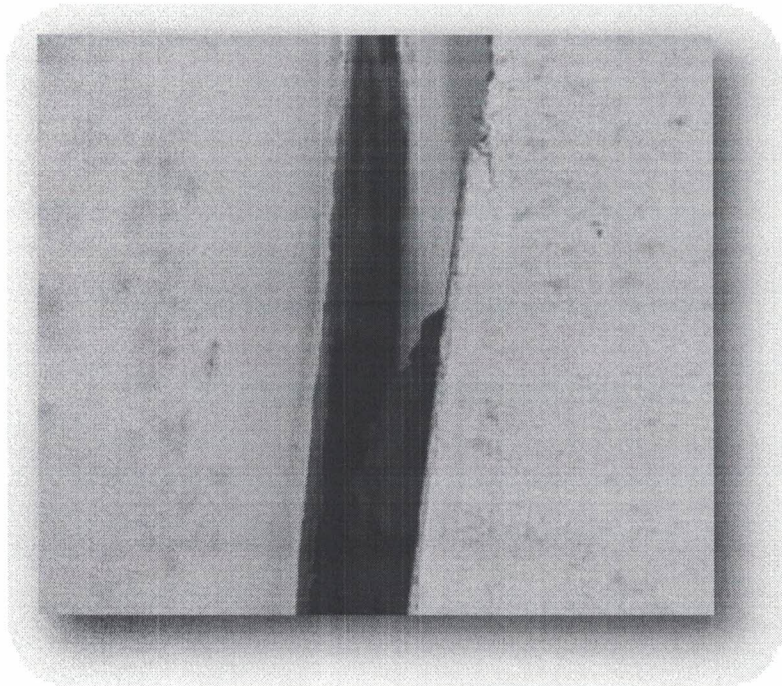
Ponto De Engaste Da Viga Da
Fachada Com O Restante Do
Prédio.

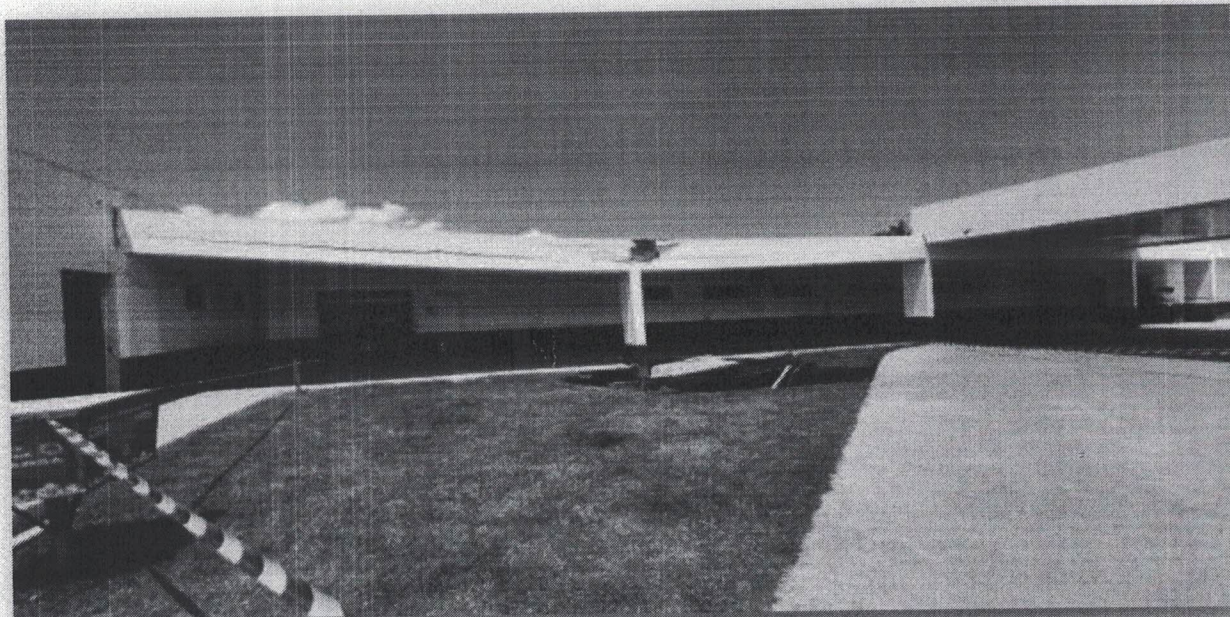
O sinistro tratou-se da fachada do prédio do Hospital Municipal de Jacareacanga/PA, que na tarde de 01 de setembro de 2023 (sexta-feira), veio a ceder em partes, iniciado após uma fuga de material no subsolo, abrindo um vácuo com abertura de cerca de 2 m de largura com 3,5 de profundidade, aos pés de um dos pilares de sustentação da estrutura e o solo que restou na área não resistiu ao peso da estrutura, levando o mesmo a sofrer um recalque pontual, resultando em grandes prejuízos estruturais. (obs.: o pilar em questão não está identificado no projeto estrutural, porém está situado a 7 m de p-26 e a 4 m de p-18).

Vista da fachada e ponto que cedeu.

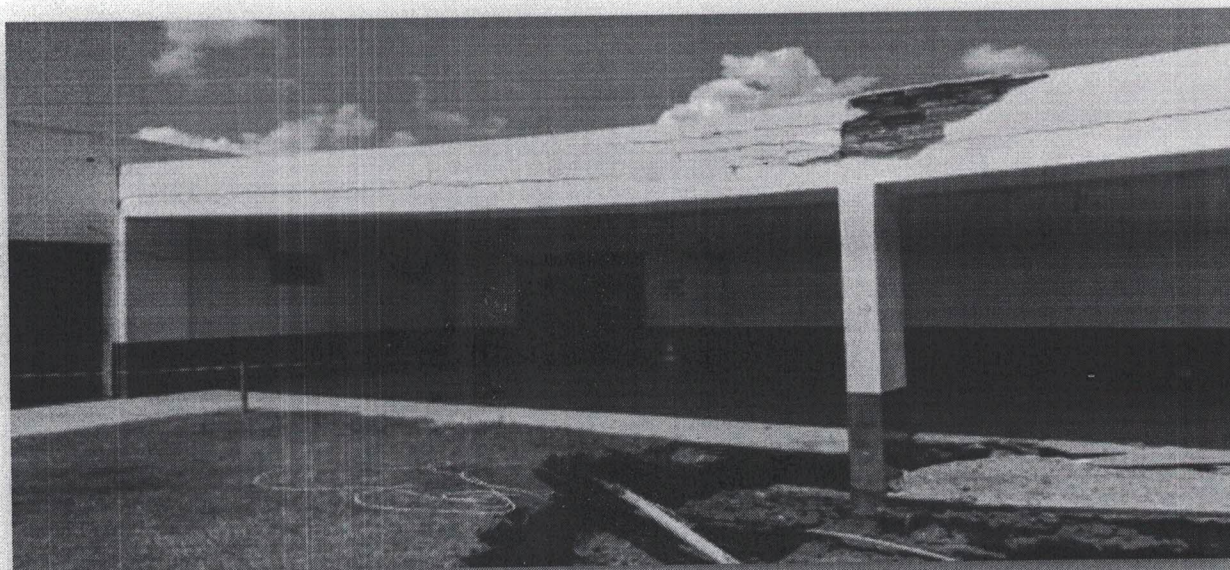
Vista da fachada e ponto que cedeu.

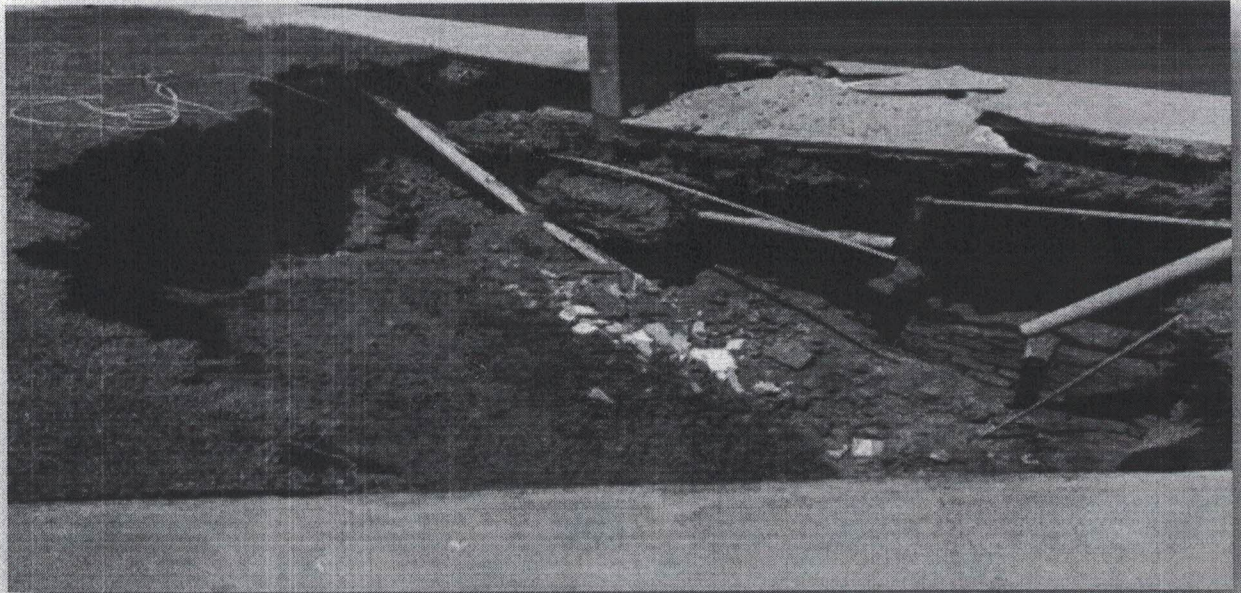
No local, com a fuga de material, o que estava sob o piso ficou visível e pudemos constatar que há a presença de um tanque séptico e um sumidouro antigos na área, que deveria ter sido observado durante o estudo de solo e/ou na época de construção da fundação, e ter-se tomado das devidas providências para reforçar a estrutura, pois o que se observou foi que não se houve muita ou nenhuma preocupação quanto a isso, pois se não iriam inutilizar os mesmo, que fosse feito os reforços das lajes e realizado ligações hidráulicas que fossem seguras e de fácil manutenção caso houvesse algum vazamento.

Tubulação que estava 100% aterrada, e é possível verificar a fossa, e pela estrutura de tijolos nota-se que é bem antiga.

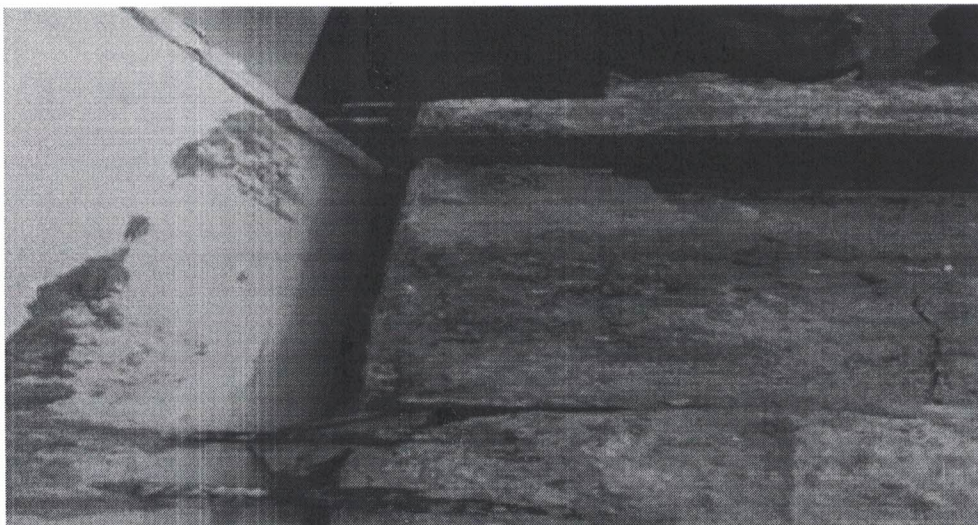
Tamanho das barras que estavam fazendo o engaste da viga.

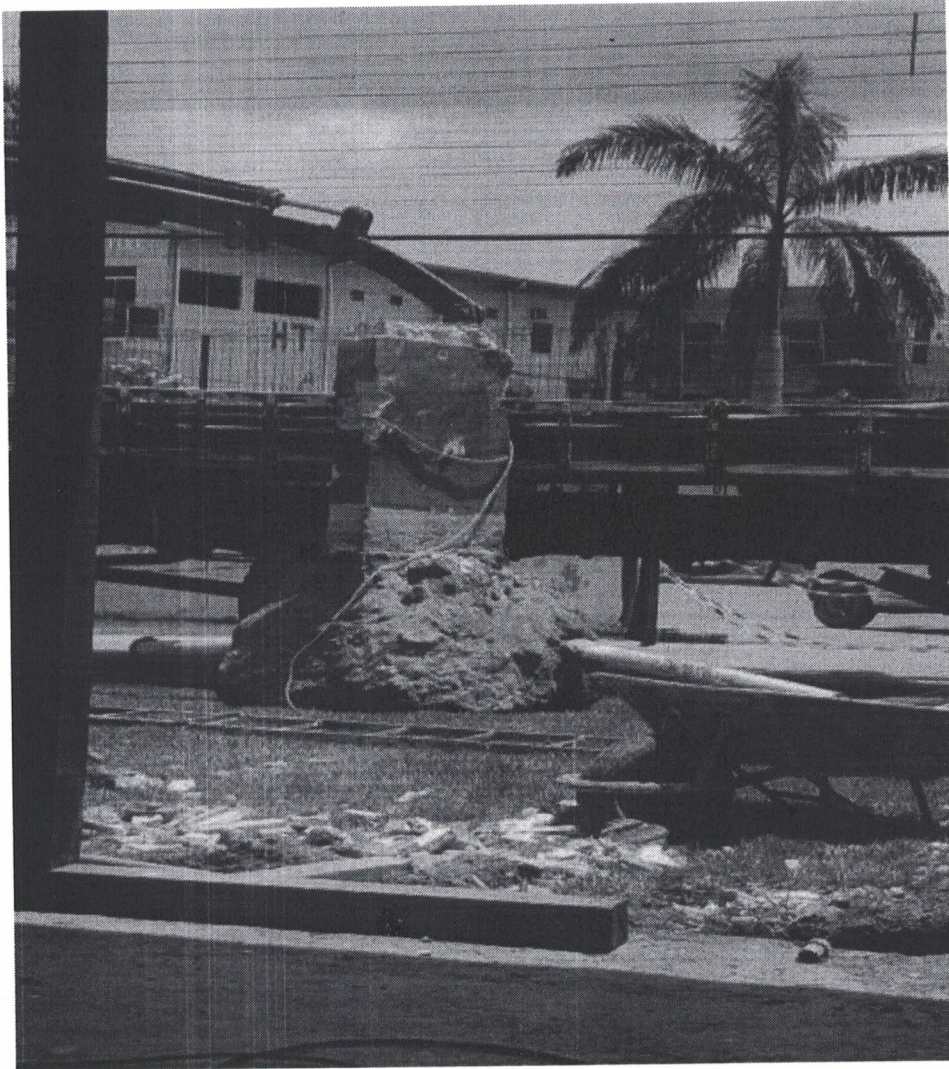
A sapata é rasa, e não ultrapassa a linha do aterro que estava acima do tanque séptico e do sumidouro, agora visíveis; não houve apiloamento adequado do solo, pois o mesmo apresenta características de solo solto, pouco coesivo, e a hipótese mais plausível para justificar o sinistro, foi a de que com o passar dos anos as tubulações começaram a ter pequenos vazamentos, e com isso a água percolou sob o piso e foi encharcando o solo sobre as lajes, o que vamos considerar que isso ocorreu por alguns anos e findou por danificar a estrutura da fossa que outrora não foi reforçada, e na tarde de 01 de setembro de 2023 não resistiu a carga sobre ela e cedeu, causando a fuga de material para o vão ali existente.

Imagem da sapata de sustentação do pilar.

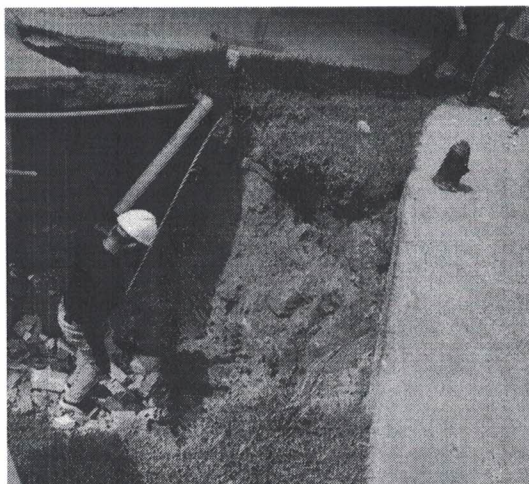
Figura 2. Local do desabamento.

Além disso, dentro da abertura (Figura 2) gerada, foi possível identificar a presença da estrutura de uma fossa. Isso pode ser considerado como um dos fatores contribuintes para o incidente, conforme informações recebidas.

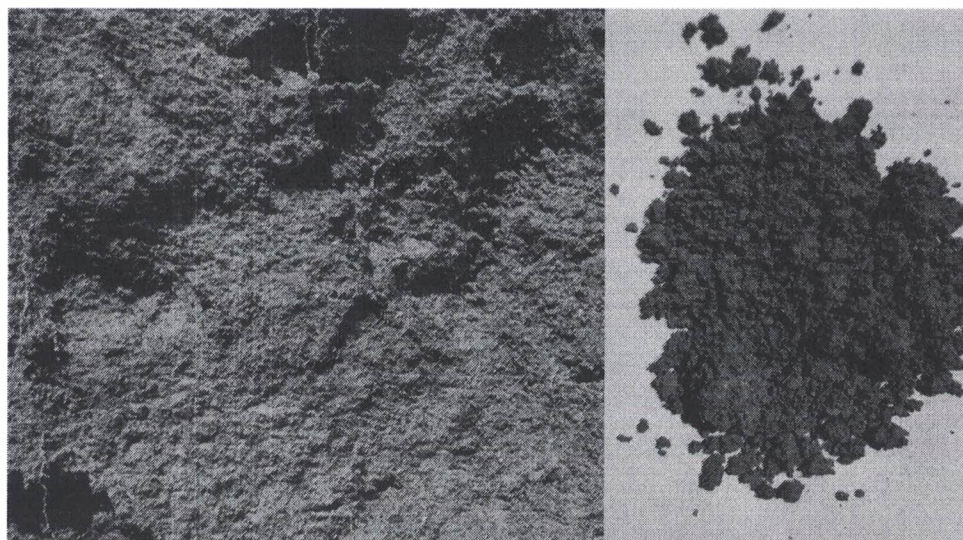
Figura 3. Amostra de solo coletada da área afetada pelo afundamento.

Através da análise visual e textural da amostra de solo coletada no local, foi observado que a argila predomina em sua composição, embora também contenha proporções significativas de areia fina a muito fina, a coloração do solo possui aspecto amarelo (Figura 3).

Portanto, é altamente recomendável a realização do teste de solo, o qual é fundamental para garantir resultados mais precisos e, por consequência, a elaboração adequada de projetos de fundação e contenção.
