**PARECER TÉCNICO DE AVALIAÇÃO**  
**PARA IMÓVEIS**

**RUA BERNARDO DA SILVA, S/N. BAIRRO CENTRO. JACAREACANGA/PA**  
Coordenadas: 6°22'36.41" ; 57°75'68.72'.

A presente avaliação tem como objetivo constatar a necessidade de reforma do Centro dos Idosos Maria do Carmo Hugo da Silva.

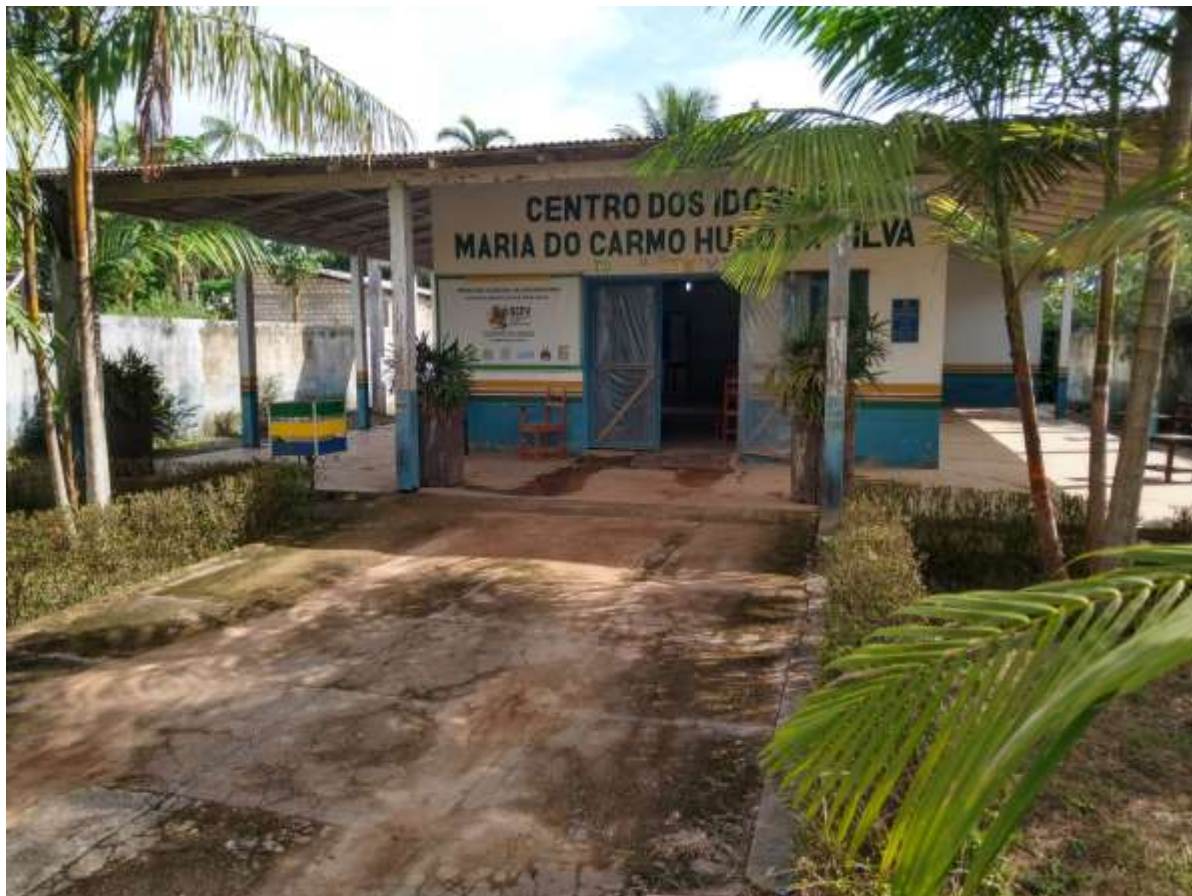
Calçada toda irregular, podendo ocasionar uma queda, que para um idoso pode significar até uma fratura em alguma parte do corpo.

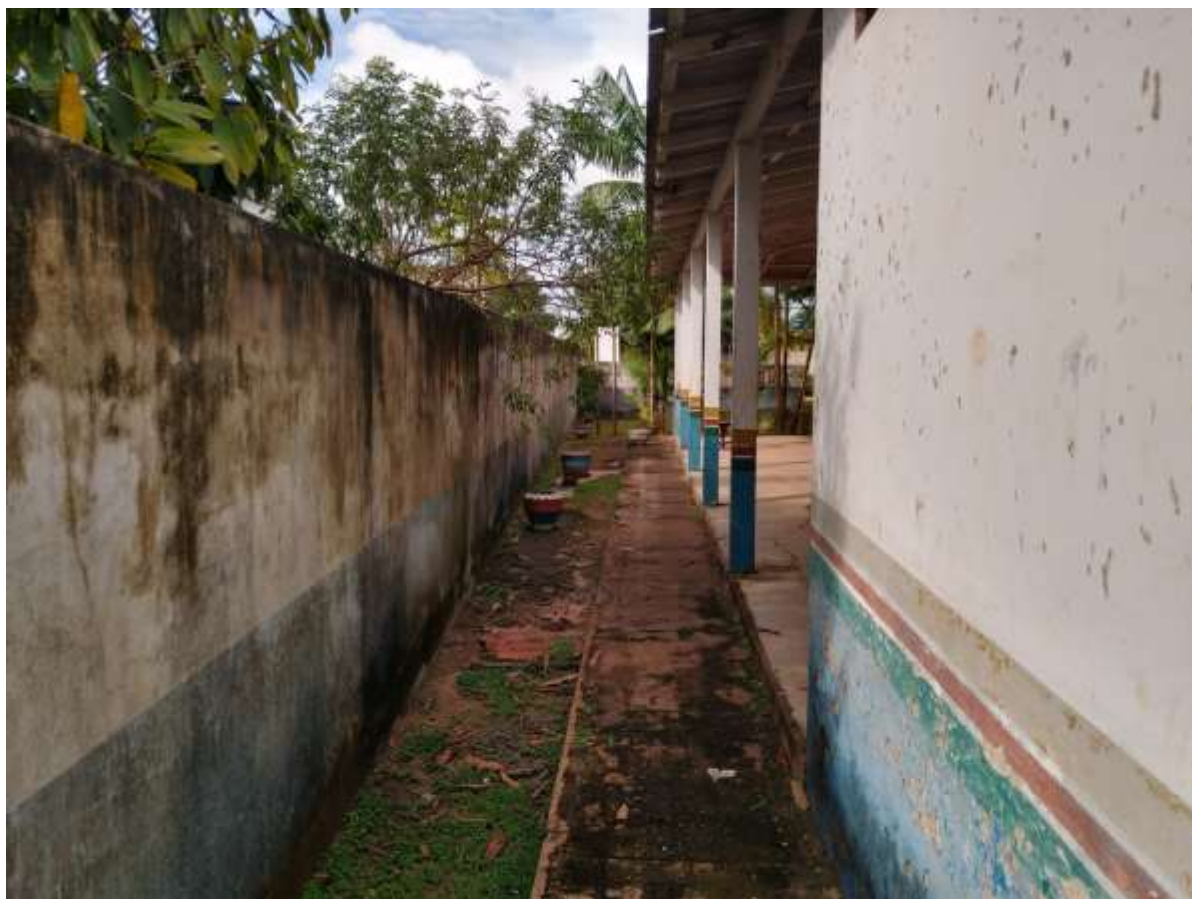
Pintura já bem desgastada e calçada lateral precisando de reparos para facilitar o acesso à área externa do prédio.

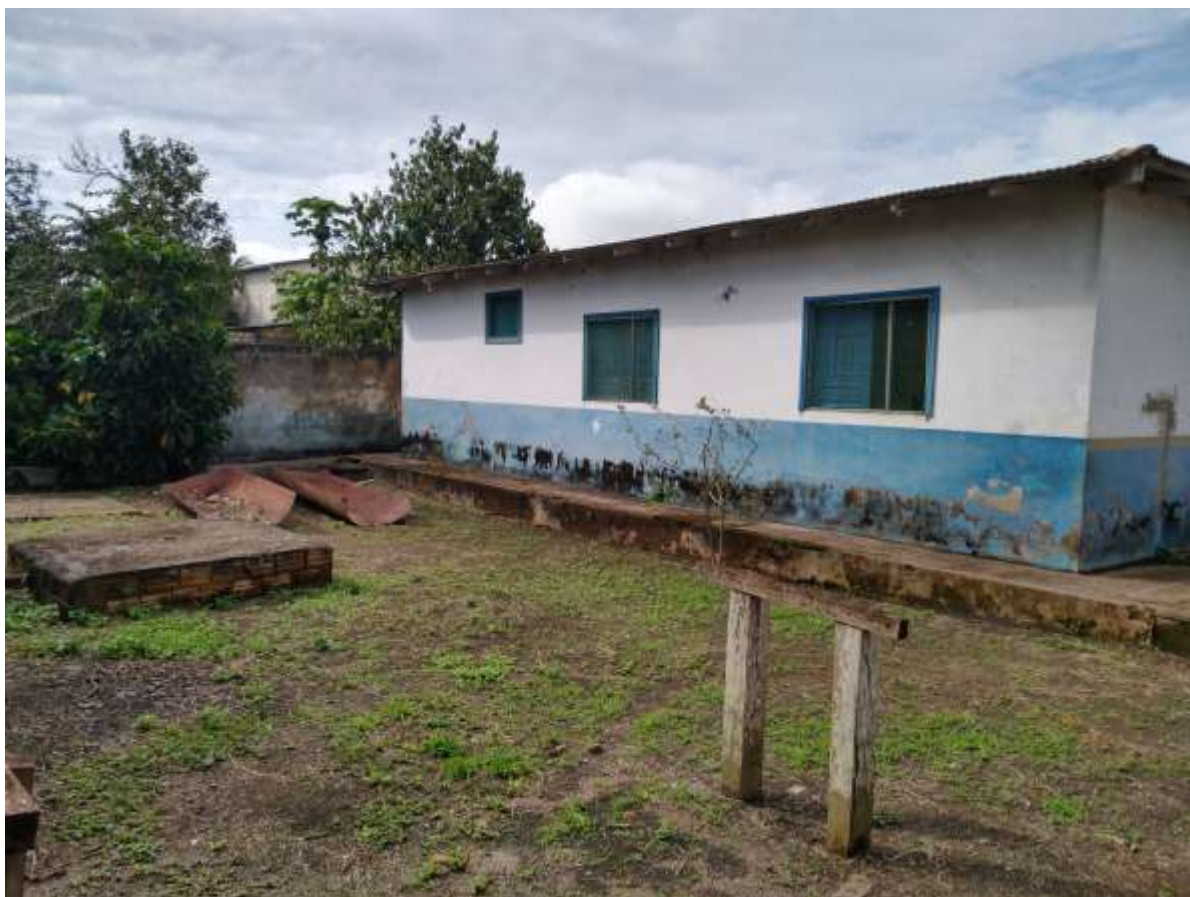
Vista dos fundos, com pouca utilidade pois não é uma área nivelada que permita a execução de atividade sem correr o risco de se machucar. Área que poderia ser destinada a uma academia ao ar livre, um ambiente muito mais convidativo.

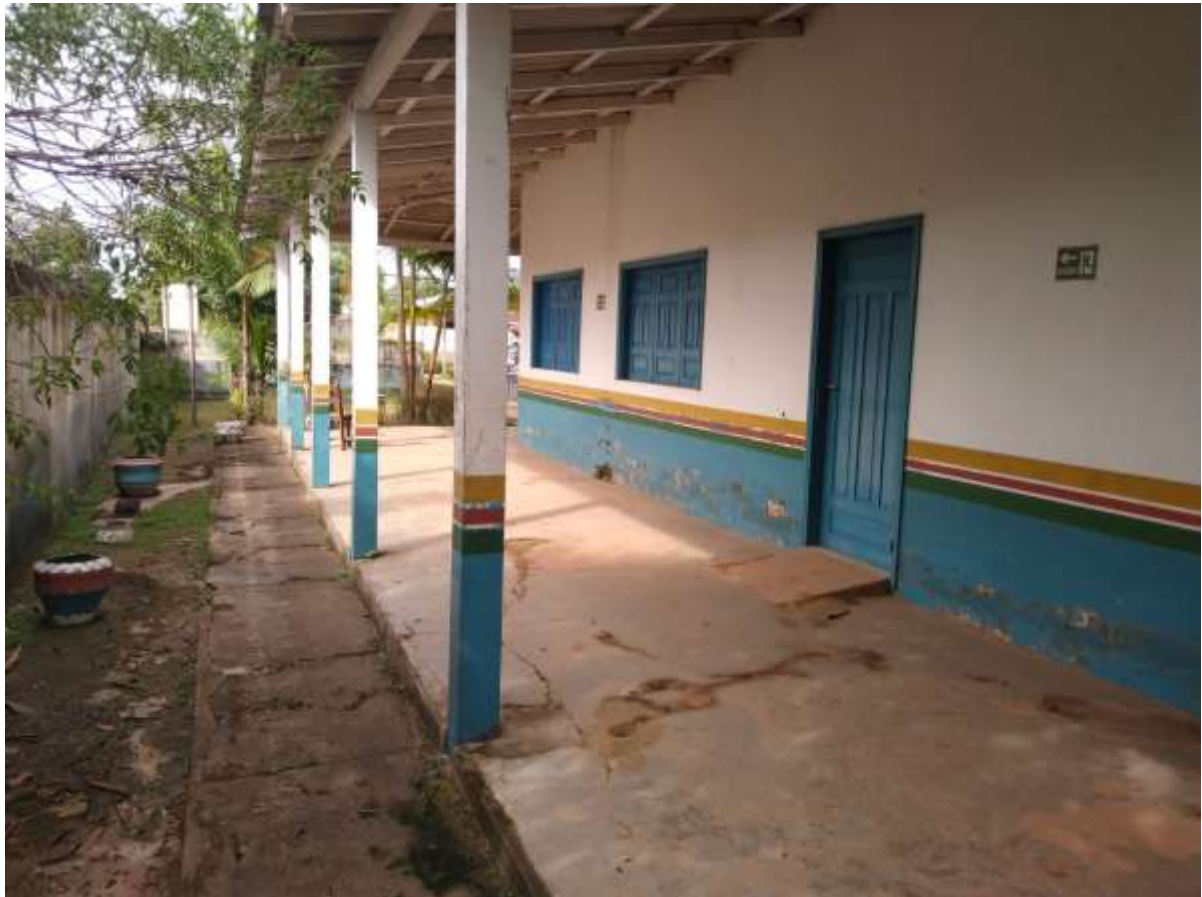
Vista lateral. Piso em cimento queimado.

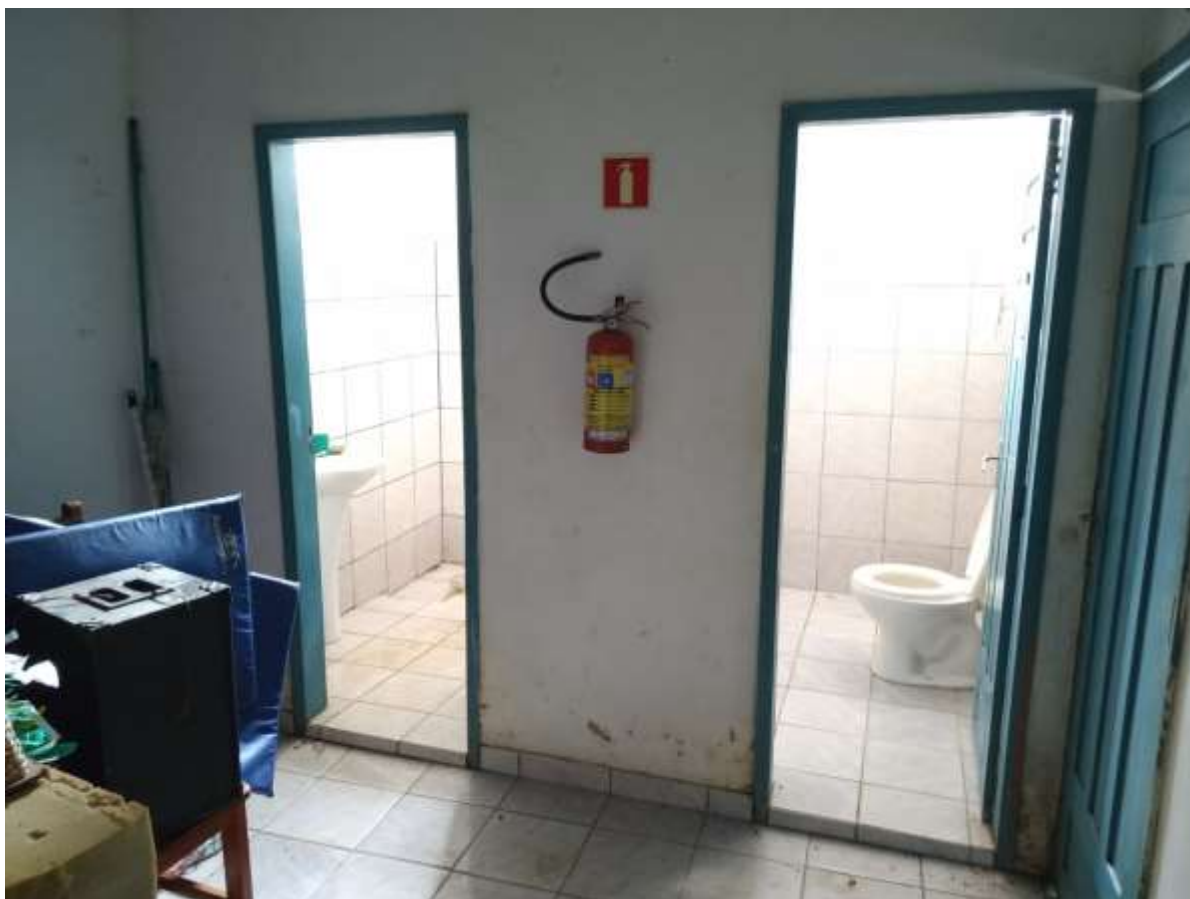
Banheiros. Obs: não possui barras de apoio de acessibilidade.

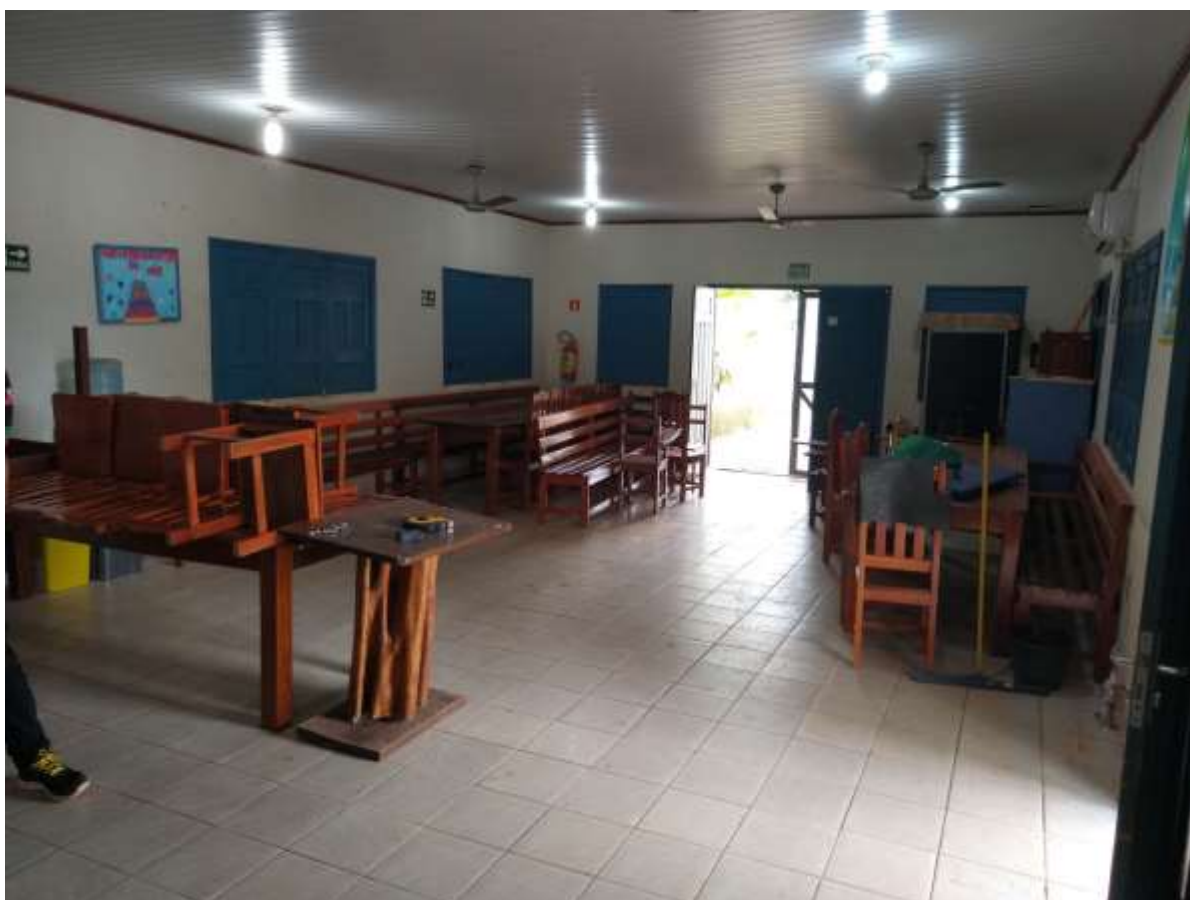
Salão de atividades. Precisa de reparos na elétrica e na cobertura, pois apresenta sinais de infiltrações e goteiras, além de possuir apenas ventiladores de teto, onde é necessário centrais de ar condicionado, levando em consideração o clima tropical amazônico que em períodos de verão o calor é um ponto para se preocupar.
