**PROJETO ESTRUTURAL**  
REFORMA E AMPLIAÇÃO DA ESCOLA ESTADUAL DE ENSINO MÉDIO BRIGADEIRO HAROLDO COIMBRA VELOSO

Responsável Técnico:	Assunto:	Escola:	Data:	Folha:
	ESTRUTURAL BLOCO E - AUDITÓRIO	INDICADA	JUL/22	EST-08

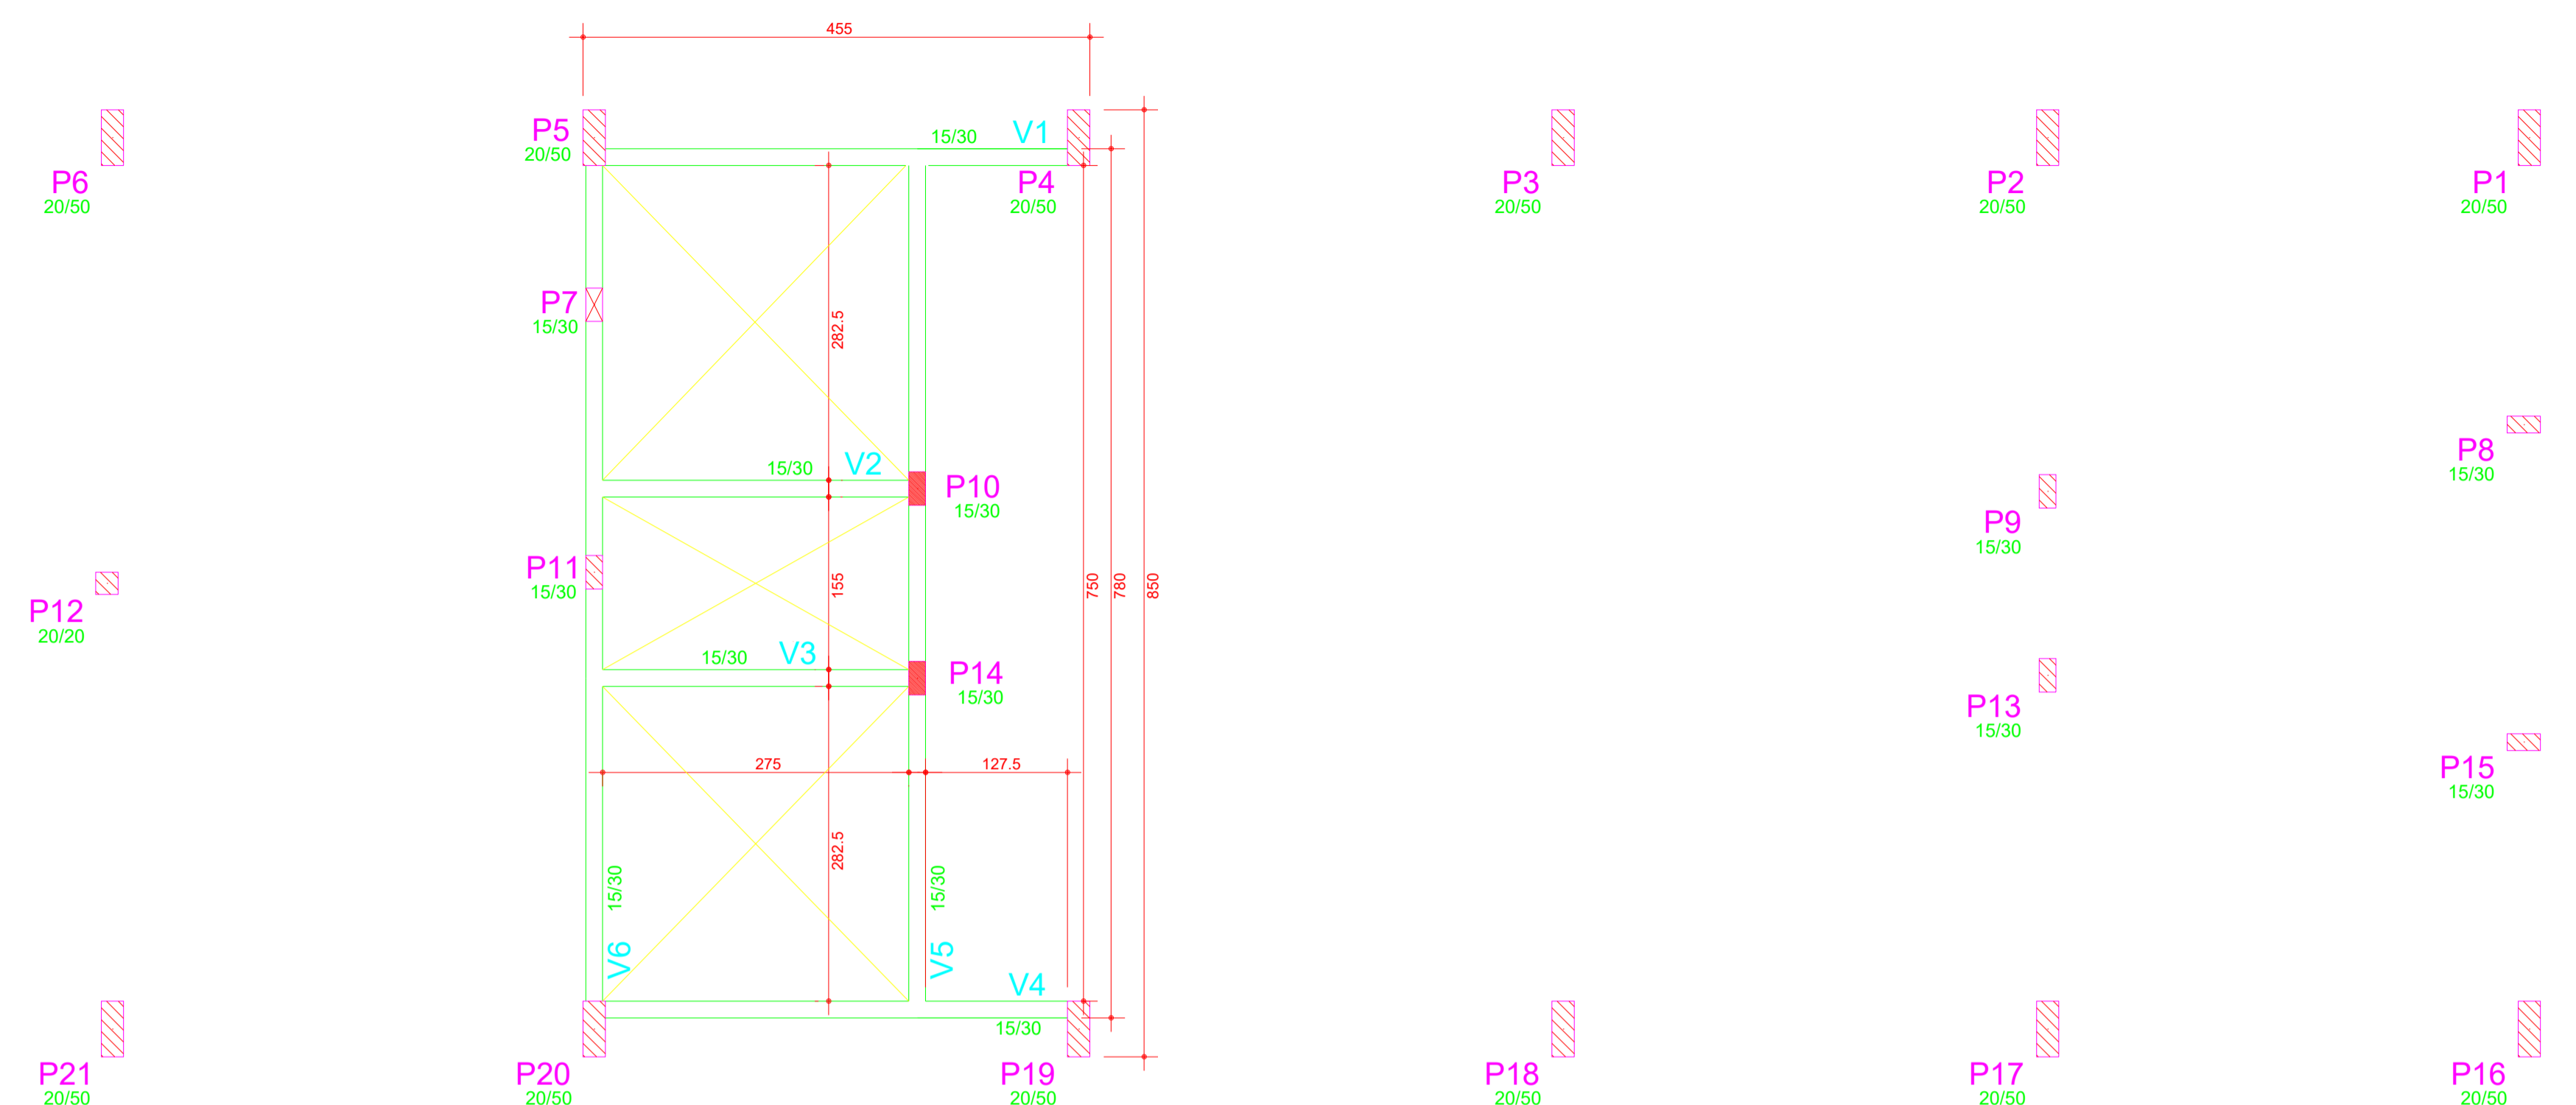
- 1) COTAS EM CENTÍMETROS
- 2) fck = 25 MPa
- 3) RELAÇÃO A/C ≤ 0.5
- 4) PILAR QUE NASCE
- 5) PILAR QUE SEGUE
- 6) PILAR QUE MORRE
- 7) NÃO HÁ LAJE DE PISO

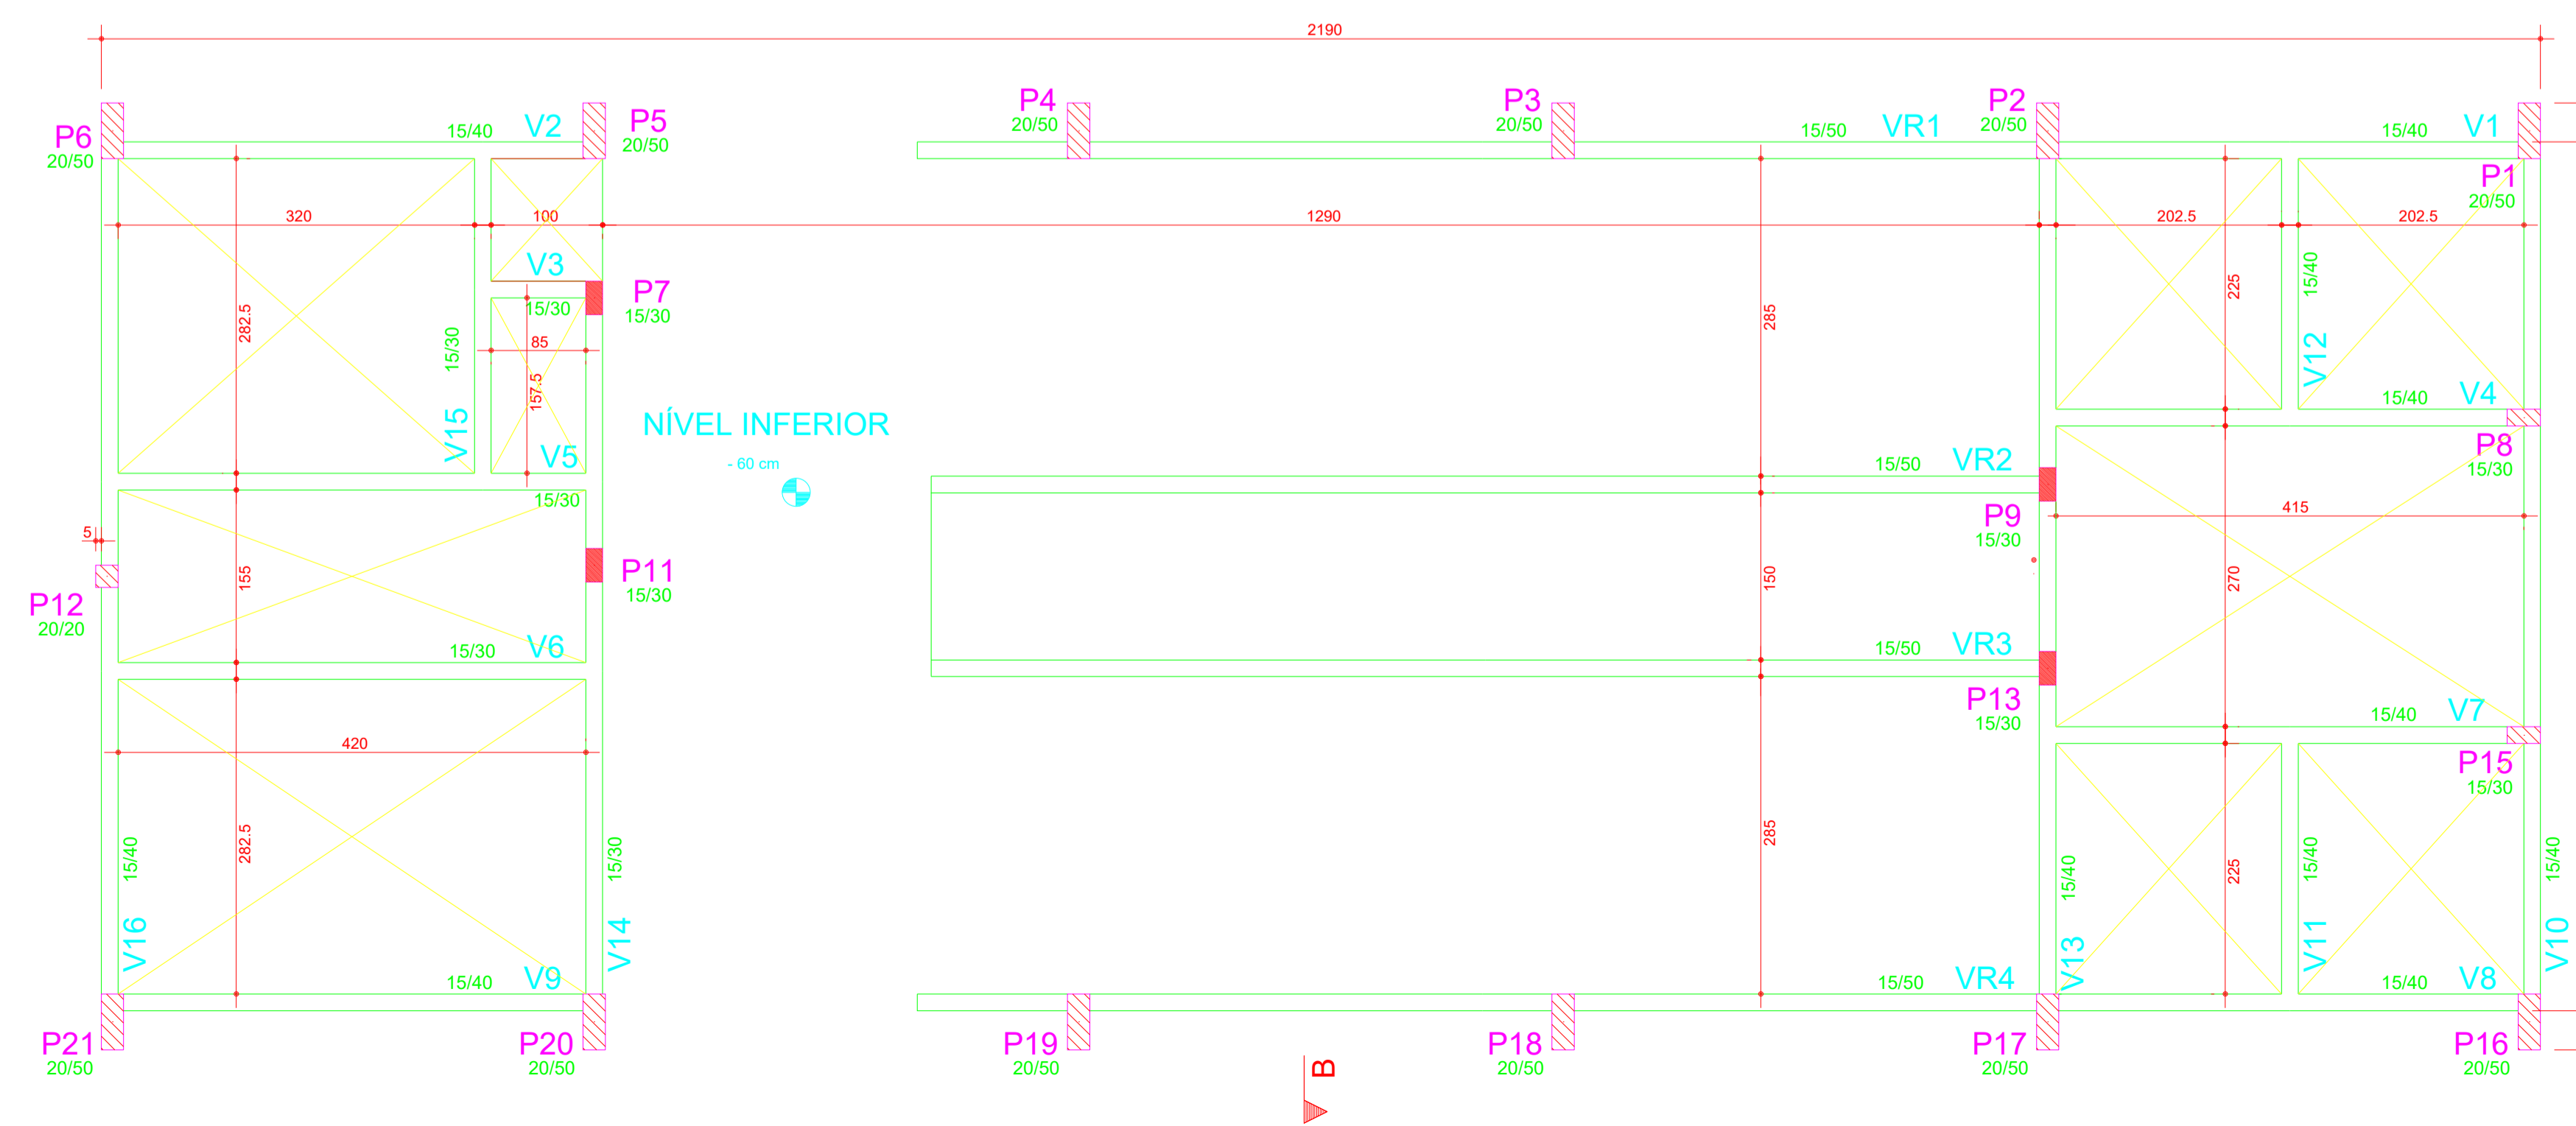
- 1) COTAS EM CENTÍMETROS
- 2) fck = 25 MPa
- 3) RELAÇÃO A/C ≤ 0.5
- 4) PILAR QUE SEGUE
- 5) PILAR QUE MORRE
- 6) NÃO HÁ LAJE DE PISO
